О ЛАЗЕРНЫХ ГОЛОВКАХ АППАРАТОВ CD, MD И DVD

Виктор Павлов (г. Санкт-Петербург)

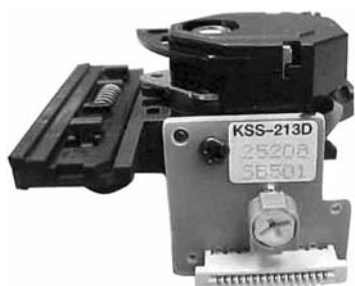
Рис. 1. Лазерная головка

Со временем в работе CD (MD) модуля начинают появляться сбои. Причин может быть много: от запыления оптики LPU до нарушения энергетике и пространственной когерентности лазерного луча вследствие деградации лазерного кристалла. Пыль легко удаляется сжатым воздухом и ИЗОПРОПИЛОВЫМ (!) спиртом. С деградацией кристалла сложнее. Падение мощности излучения лазера (Рл) в некоторой степени можно скорректировать резистором на LPU (рис. 1). У головок «SONY» (KSS)

такой подстройкой можно получить «бонус» порядка 2...5 месяцев работы. У LPU «PANASONIC» и «PHILIPS» (RAE, CDM, VAM) продление времени работы до 15...20 дней – большая удача. Нарушение когерентности (сильно зашумленная, искаженная «EYE PATTERN») не «лечится». Остается только замена LPU.
